## してはいけないブロック塀の作り方

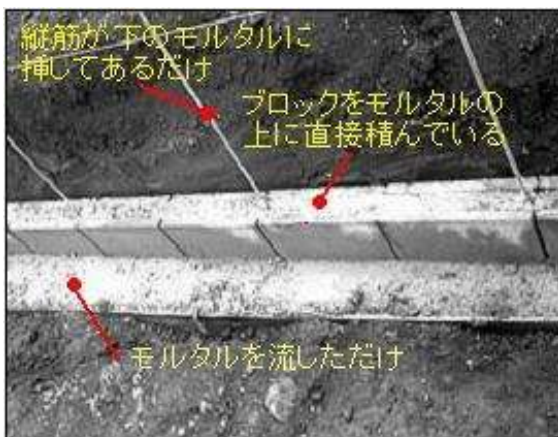
写真4 埋込み基礎の施工例

ブロックがそのまま地中に埋め込まれた塀を見かけますが、これは鉄筋コンクリートでつくられる基礎がなく、塀本体を下に延ばして地中に埋め込むという方法(埋込み基礎工法)とったもので、地面を20~30cmほど掘り、砂利を敷き、モルタルを流し込み、縦の鉄筋をこれに埋め込み、その後ブロックを積み上げて(写真4)仕上げます。できたときの見た目はきれいに仕上がっていても、根入れが少ないことや鉄筋が簡単に引き抜けることなどが重なり、横からの力に非常に弱く、大きな地震では塀全体が傾いたり(写真5)、倒壊することとなります。

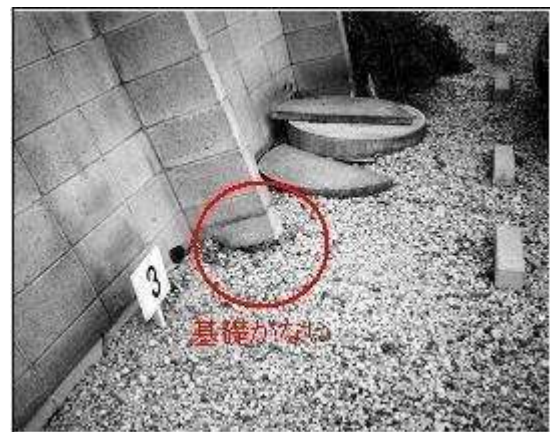
写真5 地震で倒れかかっている塀の被害例

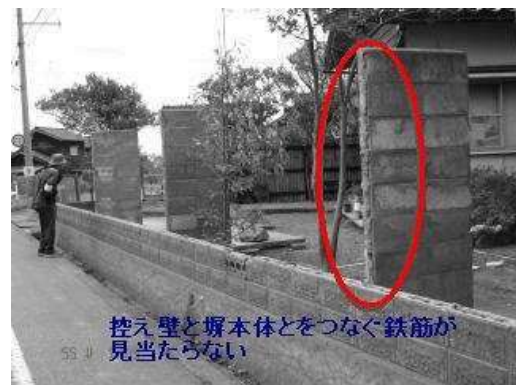
写真9 地震で塀本体が倒壊した例

**=ポイント=**これらの地震被害の写真に現れているように、つくられてから30年を超えている塀とともに、俗にいわれるブロック塀を地中に埋込んだ形の埋込み基礎。基礎に短い鉄筋を差し込み、その鉄筋に縦筋を添えて壁の中でつなぐ壁中継手。控え壁を塀本体と同時に施工しないであとから控え壁を本体に付けてつくる控え壁後施工は、**3大欠陥工事**ですから注意が必要です。
